## PROJEKT BUDOWLANY

TEMAT:	REMONT ELEWACJI I POKRYCIA DACHU BUDYNKU PLEBANII PARAFII PW. ŚW. WOJCIECHA W BNINIE
INWESTOR:	PARAFIA P.W. ŚW. WOJCIECHA
ADRES INWESTORA:	UL. KOŚCIELNA 9 62-035 KÓRNIK
ADRES OBIEKTU:	PLEBANIA PARAFII UL. KOŚCIELNA 9, 62-035, KÓRNIK DZIAŁKA nr 291/4, obr. BNIN
BRANŻA:	<b>ARCHITEKTURA, KONSERWACJA, KONSTRUKCJA</b>
JEDNOSTKA PROJEKTOWA:	<b>PRACOWNIA PROJEKTOWA FORMA-T MARCIN PIOTROWSKI</b> UL. SPORNA 15 61-709 POZNAŃ formatarchitekci@gmail.com TEL.502524825
ARCHITEKTURA:	mgr inż. arch. Marcin Piotrowski mgr inż. arch. Marcin Piotrowski upr. bud. WP-OTJ/OKK/UpB/62007 do projektowania bez ograniczeń w szczególności architektonicznej
KONSERWACJA:	mgr Krzysztof Jan Powidzki mgr Krzysztof Jan Powidzki dop. nr 792, nr 981 w zakresie konserwatorstwa ul. Szarotkowa 39F, 60-175 Poznań
KONSTRUKCJA:	mgr inż. Joanna Krupeca mgr inż. JOANNA KRYPECA upr. bud. WP-OTJ/OKK/UpB/62007 do projektowania bez ograniczeń w szczególności konstrukcyjno-budowlanej

PAŹDZIERNIK 2021

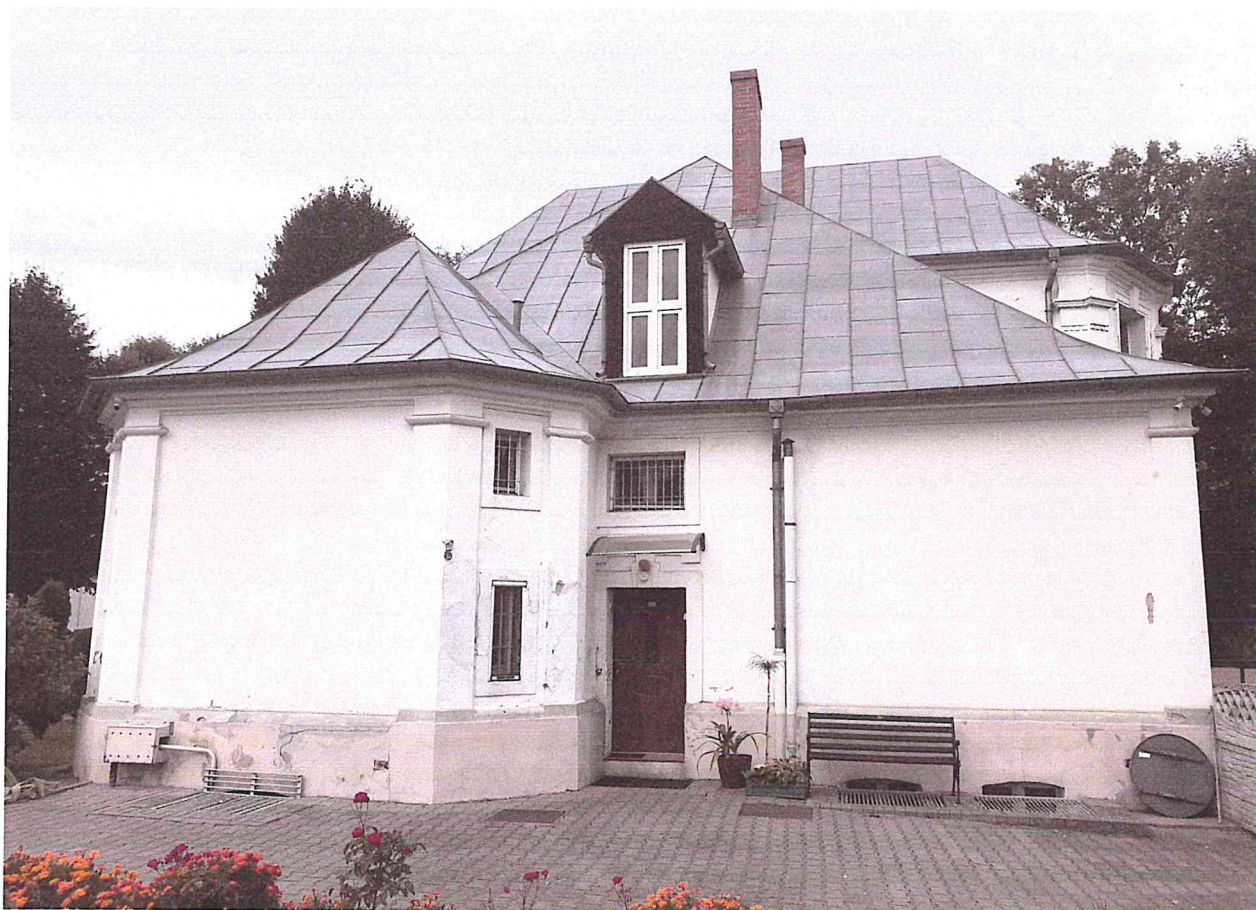
Fot. 2 Elewacja południowa. Widoczne zawilgocenia strefy cokołowej oraz opaska betonowa.

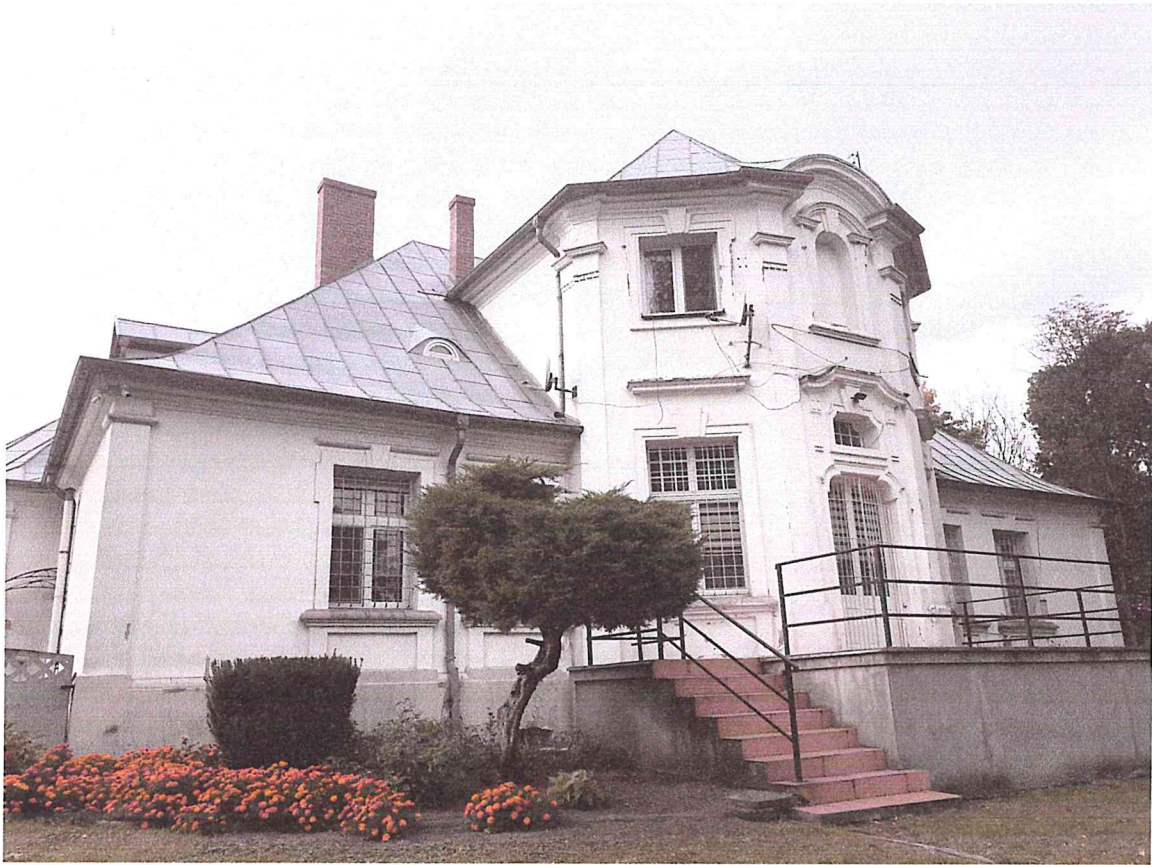
Fot. 3 - Elewacja ogrodowa - wschodnia. Widoczny taras oraz okna bez podziałów historycznych.

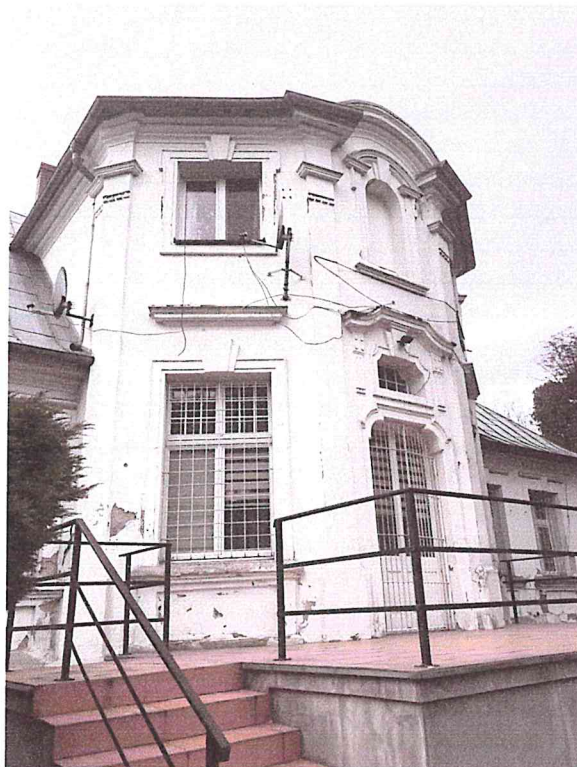
Fot. 4. Elewacja ogrodowa- wschodnia. Widoczne uszkodzenia tynku, wtórne instalacje elektryczne i antenowe do uporządkowania. Taras z wtórną balustradą stalową - do przebudowy wg osobnego opracowania..

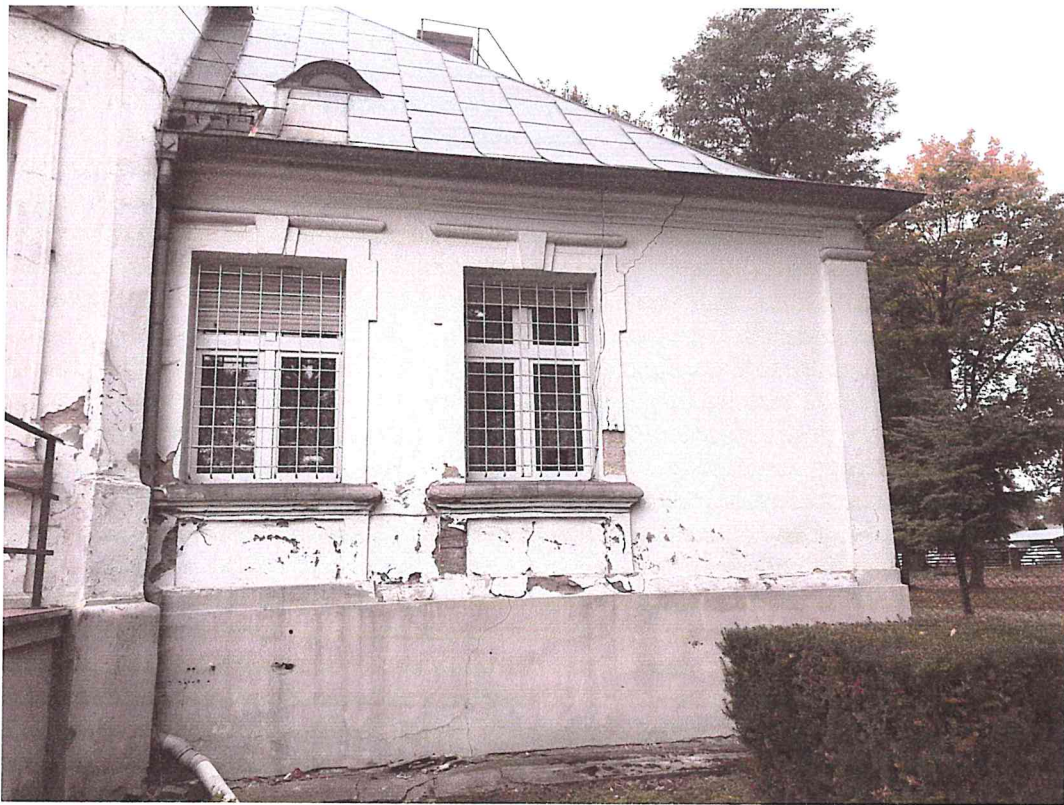
Fot. 7. Elewacja ogrodowa - część północno- wschodnia. Widoczne uszkodzenia nadproża - spękania, przechodzące do ściany fundamentowej. Układ odprowadzania wody wymagający usprawnienia.

Jedno z nadproży od strony północnej posiada spękanie w tynku które należy odkryć na etapie prac renowacyjnych elewacji, w celu potwierdzenia czy spękany jest wyłącznie tynk czy też konstrukcja nadproża została uszkodzona. W przypadku jeżeli konstrukcja została uszkodzona należy wymienić nadproże na stalowe z profili dwuteowych zaprojektowanych wg. odrębnego opracowania.

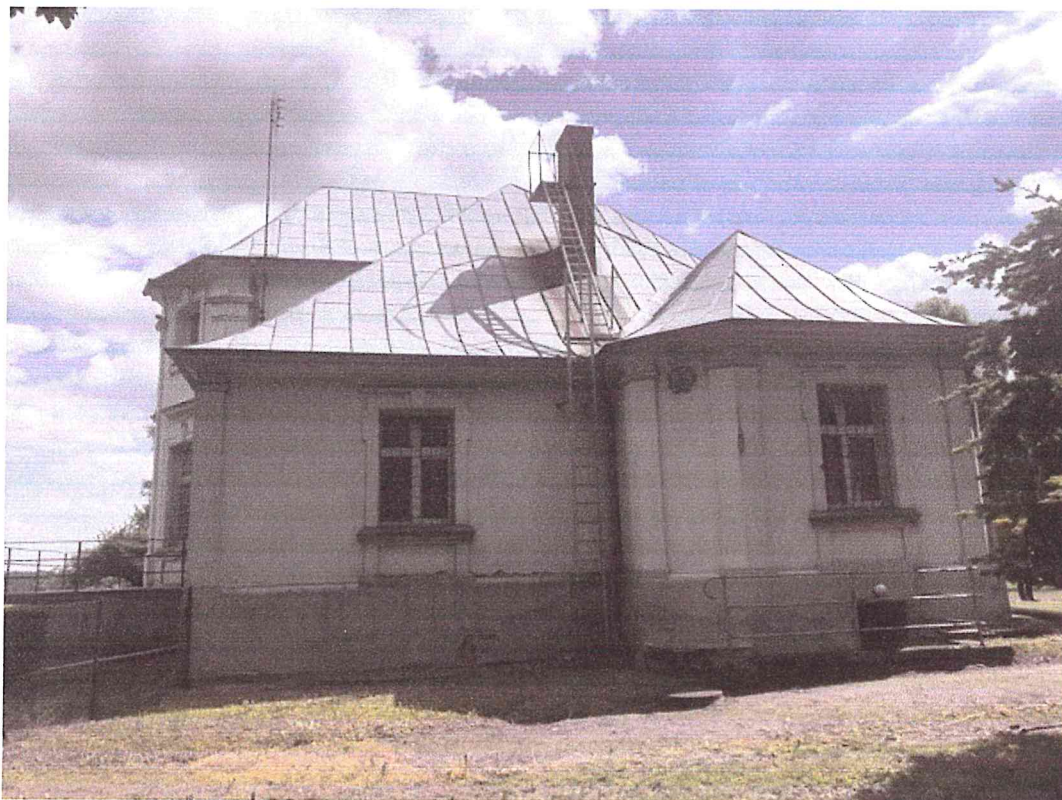
Fot. 8. Elewacja północna. Drabina przy kominie do demontażu.

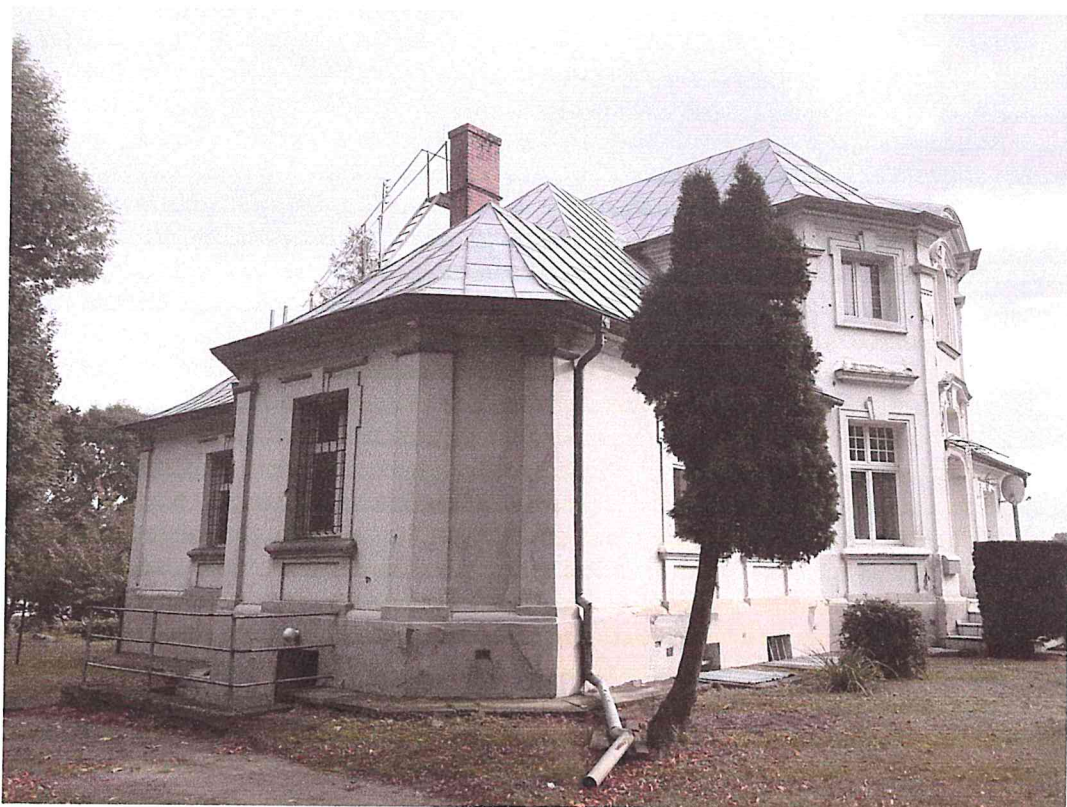
Fot. 10. Narożnik północno- zachodni. Widoczne elementy niesprawnego systemu odprowadzania wody.

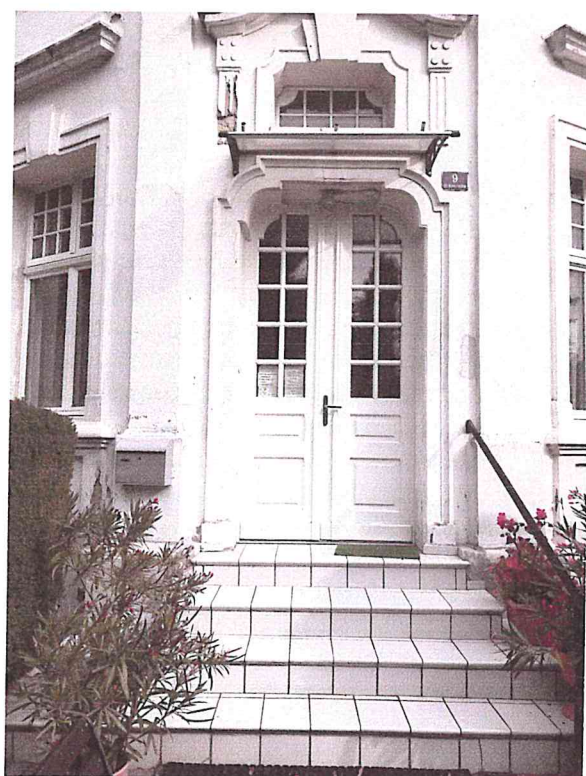
Fot. 11. Wejście główne. Płytki gresowe do wymiany na okładzinę kamienną. Daszek do demontażu.

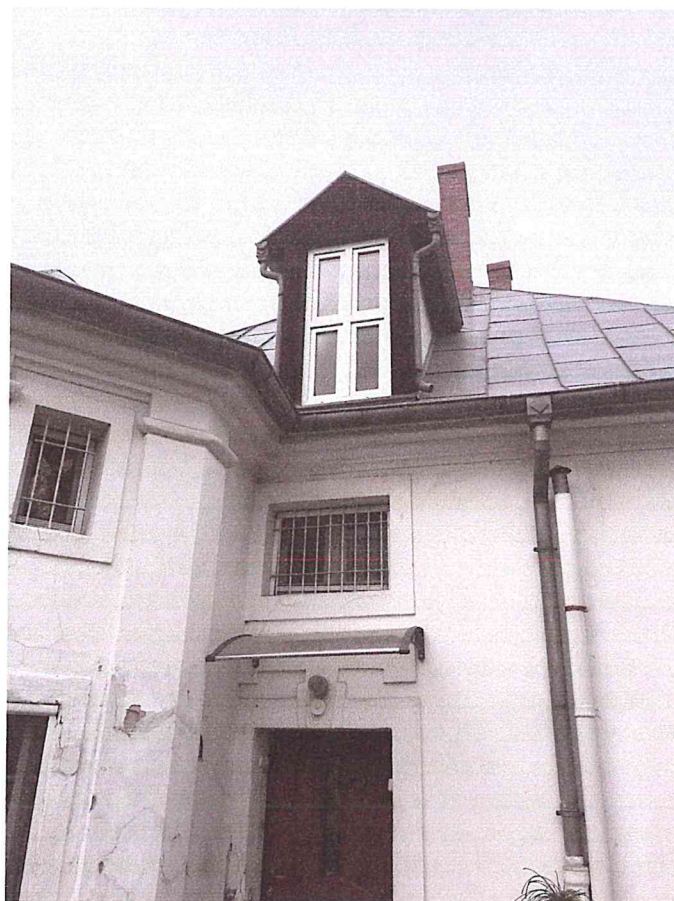
Fot. 12. Elewacja południowa. Daszek do demontażu, okna PCV do wymiany.

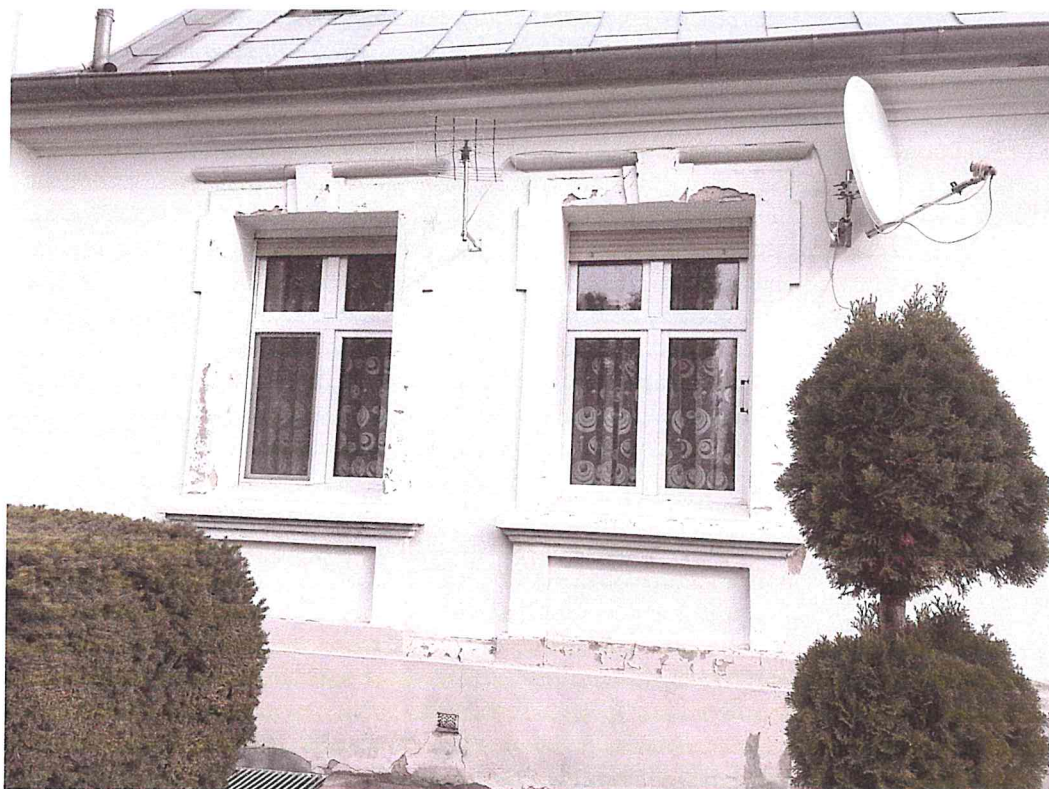
Fot. 13. Elewacja frontowa - zniszczenia obramień okien, brak pól dekoracyjnych z tynku, wtórna antena.

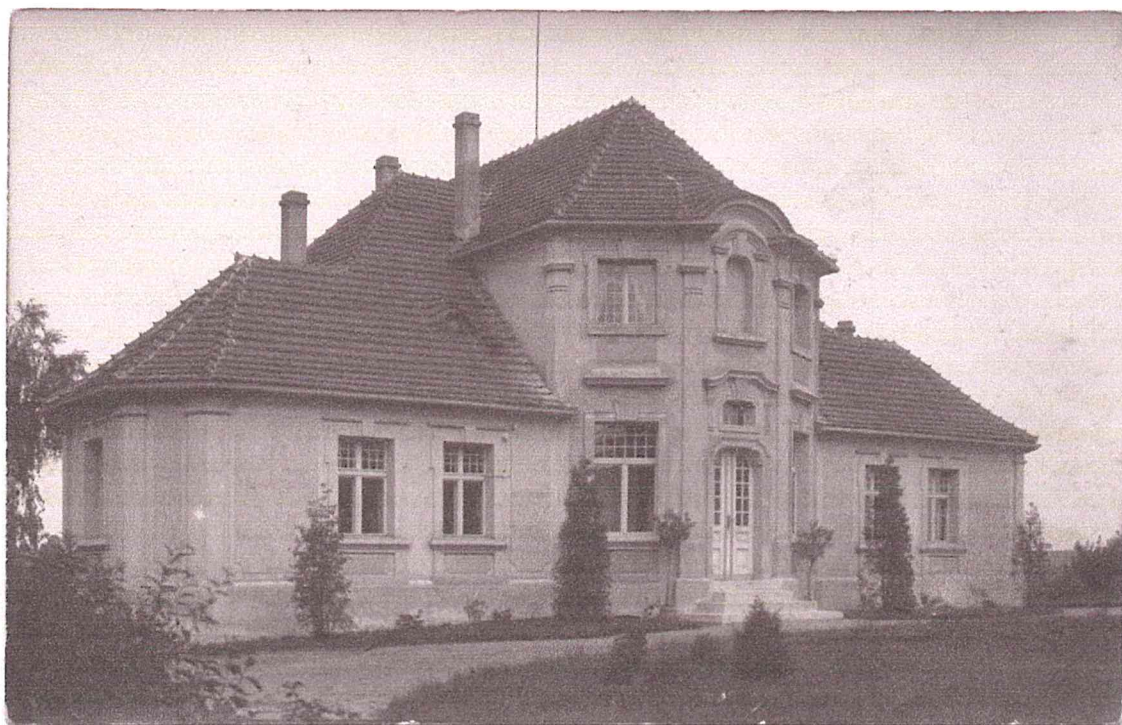
Fot. 14. Historyczne zdjęcie z lat 30-tych XXw. Pokrycie dachu - dachówka karpiówka. Wyraźne pola ozdobne tynku gruboziarnistego. Układ okien - ze szprosami.

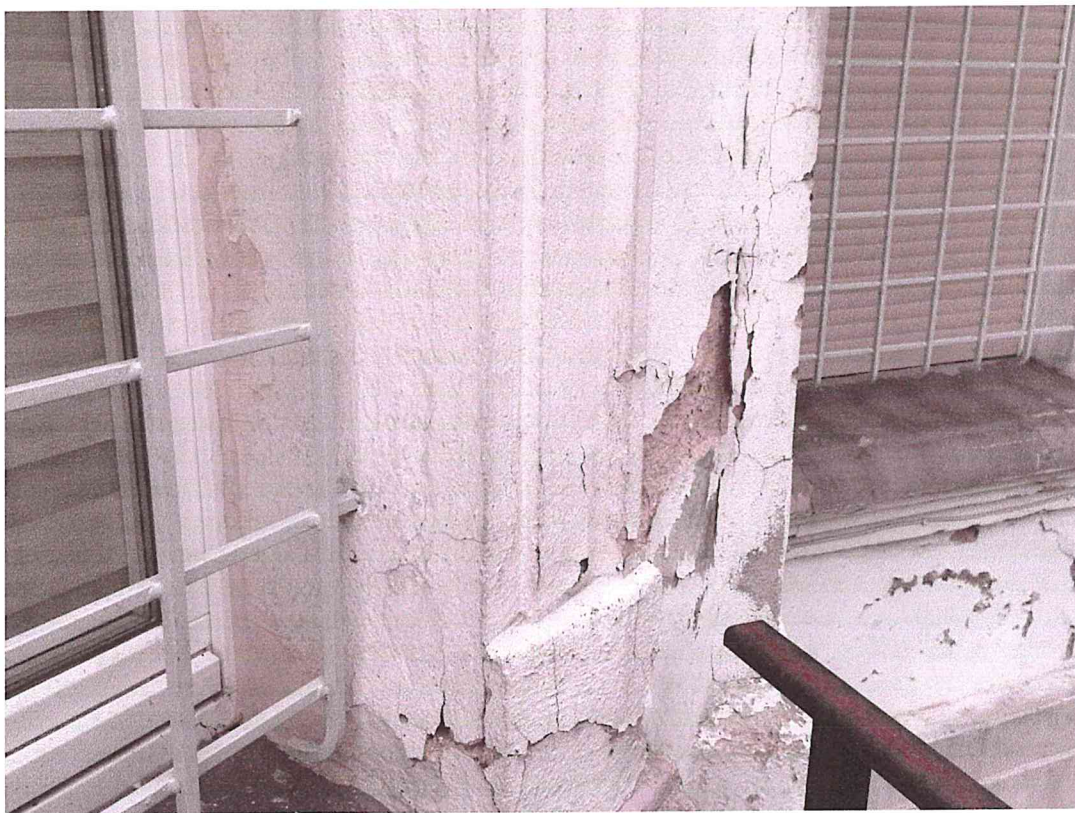
Il. Nr 10

10. Budynek plebani parafii pw. Św. Wojciecha, ul. Kościelna 9, 62-035 Kórnik. Elewacja północna. Widoczna dalece posunięta degradacja pierwotnych tynków oraz rozwarstwienie wtórnej cementowej koszulki pokrywającej lico.

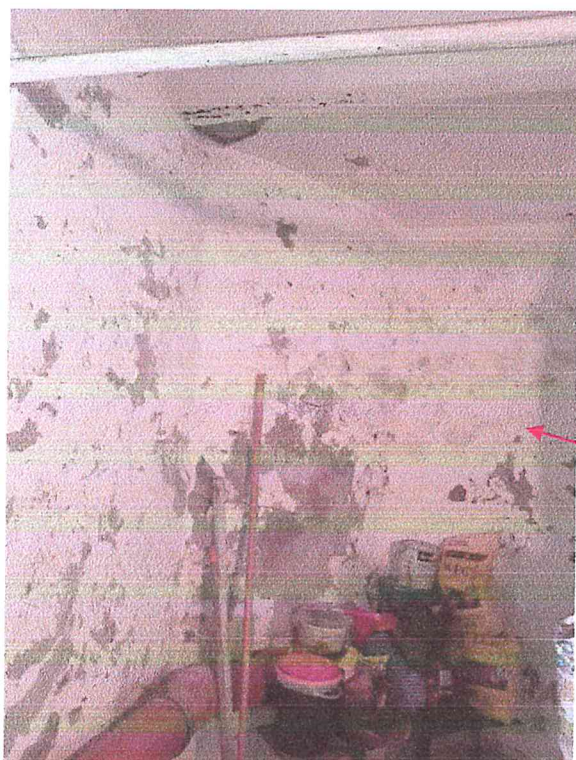
Stan ścian fundamentowych/ piwnicznych nr 1

Istniejącą mury fundamentowe/ piwniczne są w stanie złym wynikającym z zawilgocenia ścian, które to zawilgocenie jest wynikiem zarówno kapilarnego podciągania wody jak i migracji wody z

zewnątrz murów. Zawilgocenie jest prawdopodobnie wynikiem braku izolacji poziomej jak i pionowej ścian fundamentowych/ piwnicznych.

ZAWILGOCENIE ŚCIAN  
BRAK IZOLACJI PIONOWEJ ORAZ POZIOMEJ

Po wykonaniu iniekcji mur należy odsłonić. W tym celu trzeba usunąć powłoki hamujące wysychanie oraz miejsca zasolone. Po wyschnięciu na mur trzeba nałożyć renowacyjną powłokę tynkarską lub warstwę zaprawy hydrofobowej. Działanie to musi być poprzedzone badaniami dotyczącymi stanu murów oraz właściwości materiału, z którego są wykonane. Podczas wysychania zawilgoconych murów na ścianach pojawiają się wykwity solne. Najczęściej są to chlorki, siarczki, siarczany, a czasami wykwity wapienne. Najwięcej wody dostaje się do muru na styku zaprawy i cegły. Stosowanie plastyfikatorów polepsza urabialność zaprawy, ale jednocześnie osłabia jej przyczepność. Pośrednio możemy zmniejszyć liczbę wykwitów solnych w murze dzięki dodaniu do zaprawy wapna hydratyzowanego.

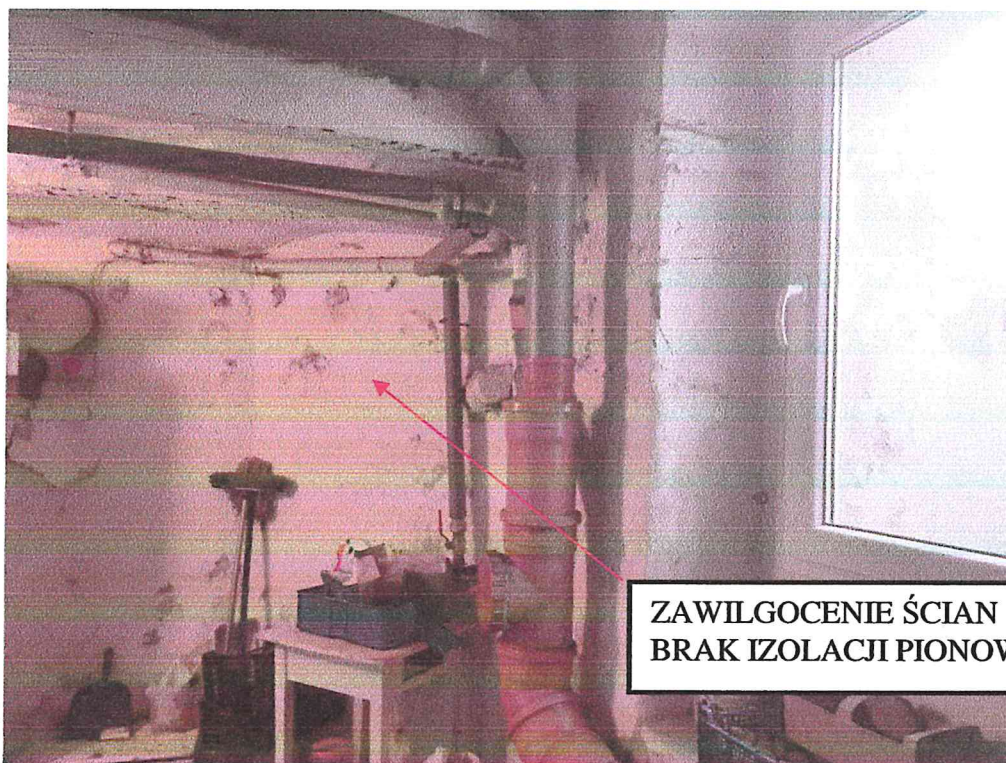
Stan ścian fundamentowych/ piwnicznych nr 2

**ZAWILGOCENIE ŚCIAN  
BRAK IZOLACJI PIONOWEJ ORAZ POZIOMEJ**
