## PROJEKT BUDOWLANY

TEMAT:	REMONT ELEWACJI I POKRYCIA DACHU BUDYNKU PLEBANII PARAFII PW. ŚW. WOJCIECHA W BNINIE
INWESTOR:	PARAFIA P.W. ŚW. WOJCIECHA
ADRES INWESTORA:	UL. KOŚCIELNA 9 62-035 KÓRNIK
ADRES OBIEKTU:	PLEBANIA PARAFII UL. KOŚCIELNA 9, 62-035, KÓRNIK DZIAŁKA nr 291/4, obr. BNIN
BRANŻA:	<b>ARCHITEKTURA, KONSERWACJA, KONSTRUKCJA</b>
JEDNOSTKA PROJEKTOWA:	<b>PRACOWNIA PROJEKTOWA FORMA-T MARCIN PIOTROWSKI</b> UL. SPORNA 15 61-709 POZNAŃ formatarchitekci@gmail.com TEL.502524825
ARCHITEKTURA:	mgr inż. arch. Marcin Piotrowski mgr inż. arch. Marcin Piotrowski upr. bud. WP-OTJ/OKK/UpB/62007 do projektowania bez ograniczeń w szczególności architektonicznej
KONSERWACJA:	mgr Krzysztof Jan Powidzki mgr Krzysztof Jan Powidzki dop. nr 792, nr 981 w zakresie konserwatorstwa ul. Szarotkowa 39F, 60-175 Poznań
KONSTRUKCJA:	mgr inż. Joanna Krupeca mgr inż. JOANNA KRYPECA upr. bud. WP-OTJ/OKK/UpB/62007 do projektowania bez ograniczeń w szczególności konstrukcyjno-budowlanej

PAŹDZIERNIK 2021

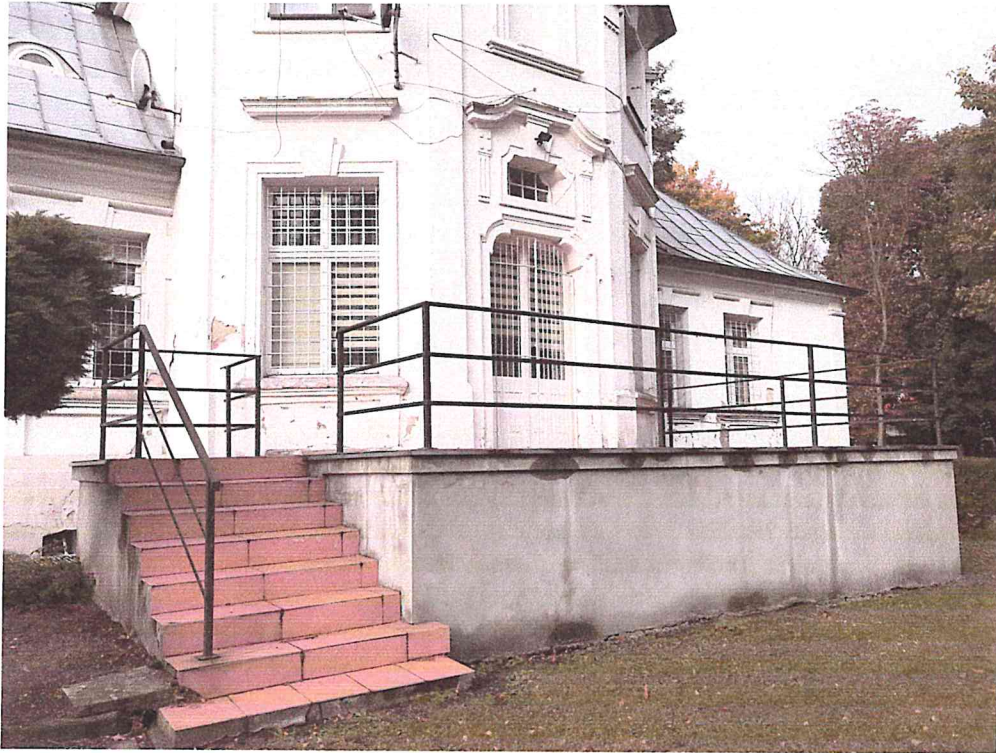
Fot. 5. Elewacja wschodnia - ogrodowa. Taras.

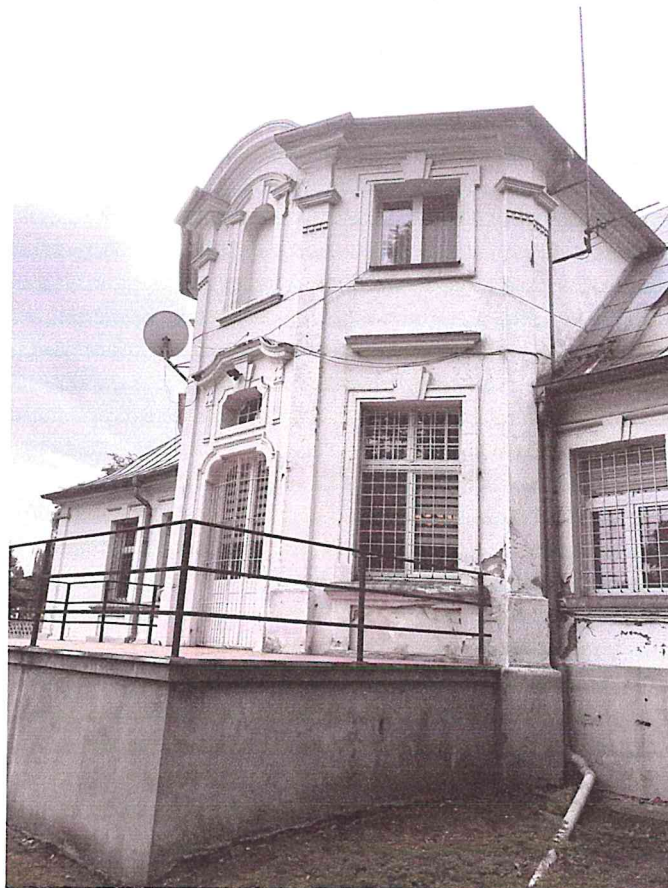
Fot. 6. Elewacja ogrodowa.

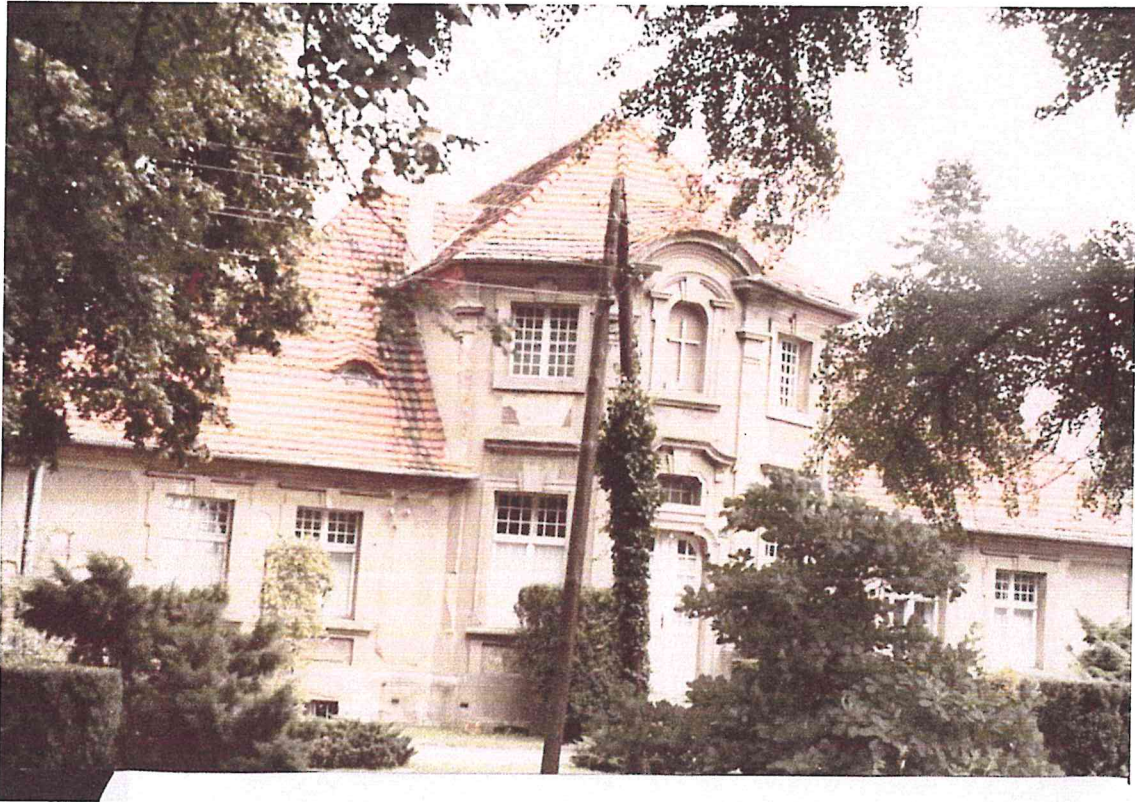
Fot. 16. Zdjęcie obiektu z ok. 1994 roku, przed robotami związanymi z wymianą pokrycia dachowego oraz tynkowania elewacji.
