## PROJEKT BUDOWLANY

TEMAT:	REMONT ELEWACJI I POKRYCIA DACHU BUDYNKU PLEBANII PARAFII PW. ŚW. WOJCIECHA W BNINIE
INWESTOR:	PARAFIA P.W. ŚW. WOJCIECHA
ADRES INWESTORA:	UL. KOŚCIELNA 9 62-035 KÓRNIK
ADRES OBIEKTU:	PLEBANIA PARAFII UL. KOŚCIELNA 9, 62-035, KÓRNIK DZIAŁKA nr 291/4, obr. BNIN
BRANŻA:	<b>ARCHITEKTURA, KONSERWACJA, KONSTRUKCJA</b>
JEDNOSTKA PROJEKTOWA:	<b>PRACOWNIA PROJEKTOWA FORMA-T MARCIN PIOTROWSKI</b> UL. SPORNA 15 61-709 POZNAŃ formatarchitekci@gmail.com TEL.502524825
ARCHITEKTURA:	mgr inż. arch. Marcin Piotrowski mgr inż. arch. Marcin Piotrowski upr. bud. WP-OTJ/OKK/UpB/62007 do projektowania bez ograniczeń w szczególności architektonicznej
KONSERWACJA:	mgr Krzysztof Jan Powidzki mgr Krzysztof Jan Powidzki dop. nr 792, nr 981 w zakresie konserwatorstwa ul. Szarotkowa 39F, 60-175 Poznań
KONSTRUKCJA:	mgr inż. Joanna Krupeca mgr inż. JOANNA KRYPECA upr. bud. WP-OTJ/OKK/UpB/62007 do projektowania bez ograniczeń w szczególności konstrukcyjno-budowlanej

PAŹDZIERNIK 2021

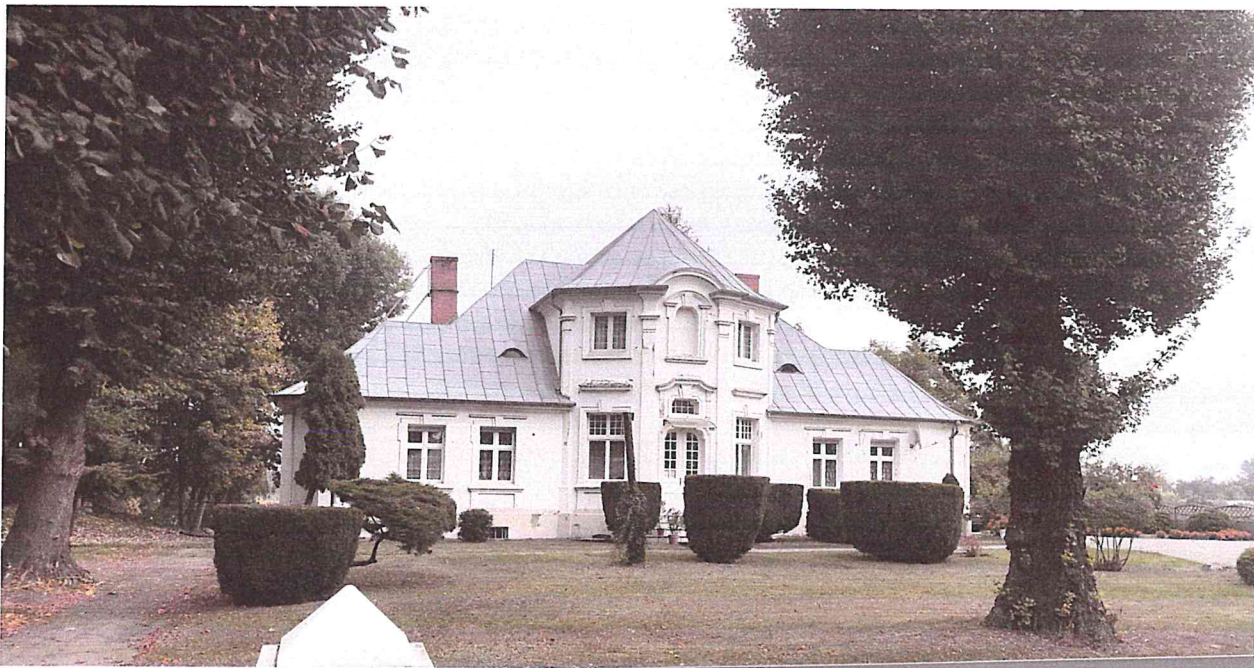
Fot. 1. Elewacja zachodnia - wejściowa

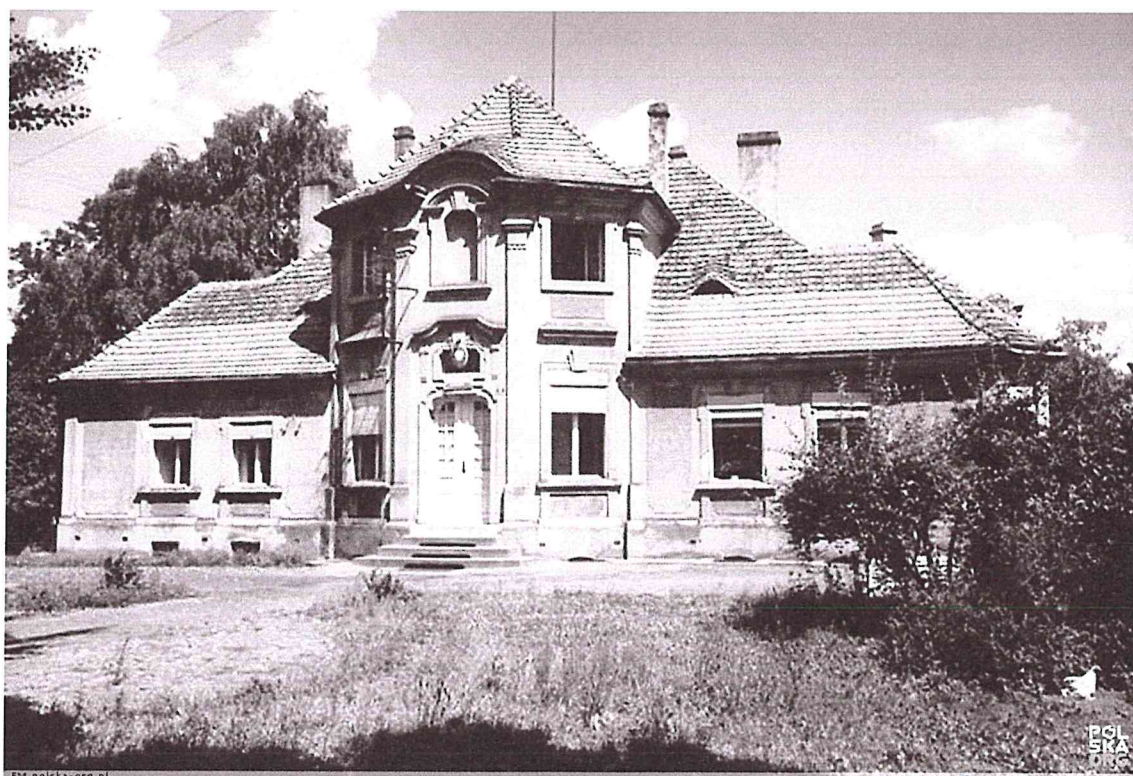
Fot. 15. Widok obiektu w czasach powojennych..

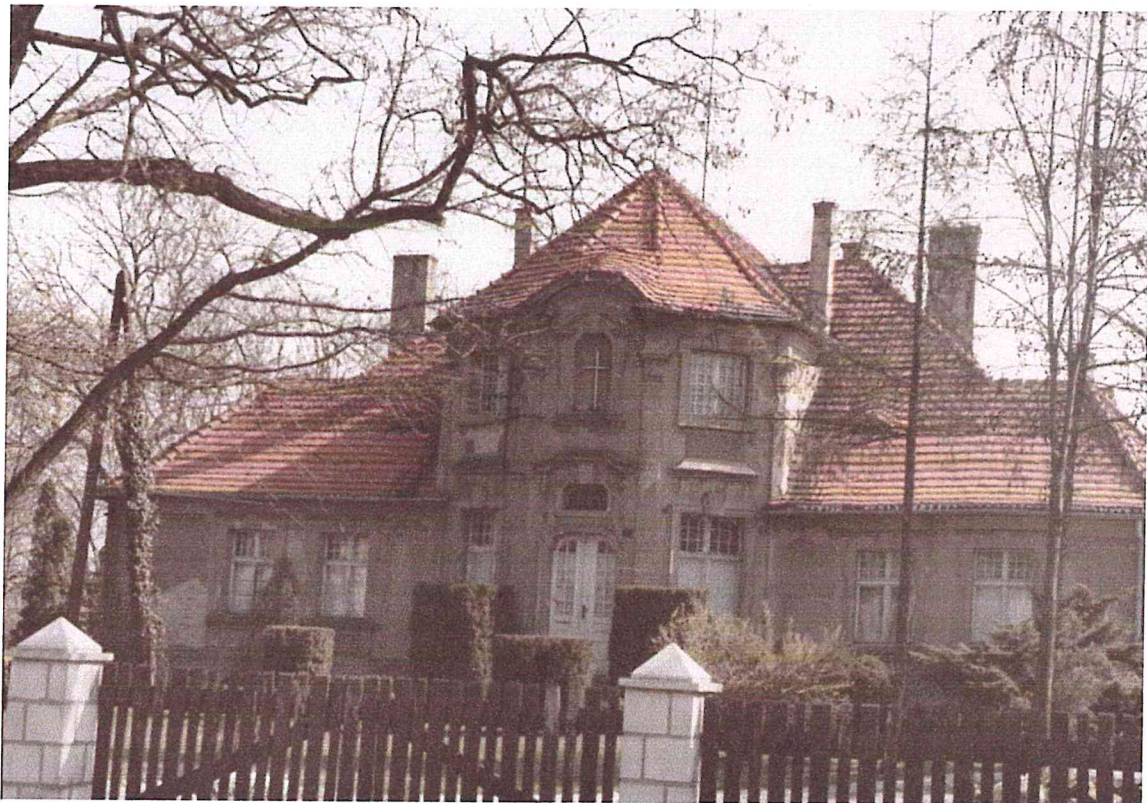
Fot. 17 - Zdjęcie z ok. 1994 roku.
